**DIPARTIMENTO IV – Servizi di tutela e valorizzazione dell’Ambiente**

**SERVIZIO 6 “Difesa del Suolo”**

**Studio e analisi dei fattori di rischio  
idrogeologico ed agro-forestale su nuova  
porzione del territorio provinciale**

**RELAZIONE TECNICA**

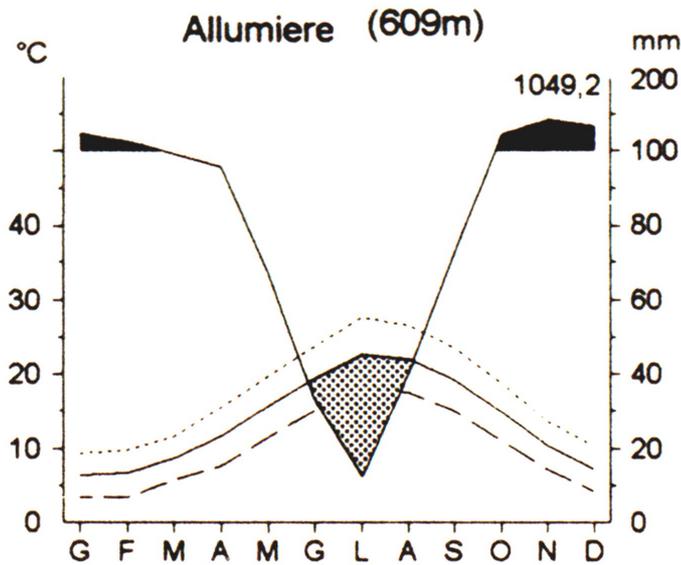
**Figura 7** : Diagramma di Bagnouls-Gaussen della stazione termopluviometrica di **Allumiere** (609 m s.l.m.)

Analizzando i dati (Tab. 1) e il diagramma di Bagnouls-Gaussen (Fig. 7), risulta un periodo arido di due mesi (giugno - luglio) con valori minimi di precipitazione in prossimità dell'inizio del mese di luglio.

Le temperature medie massime mensili superano i 20°C in giugno e luglio, le temperature medie minime mensili non scendono al di sotto di 5°C.

Le precipitazioni medie mensili superano i 100 mm da ottobre a febbraio.

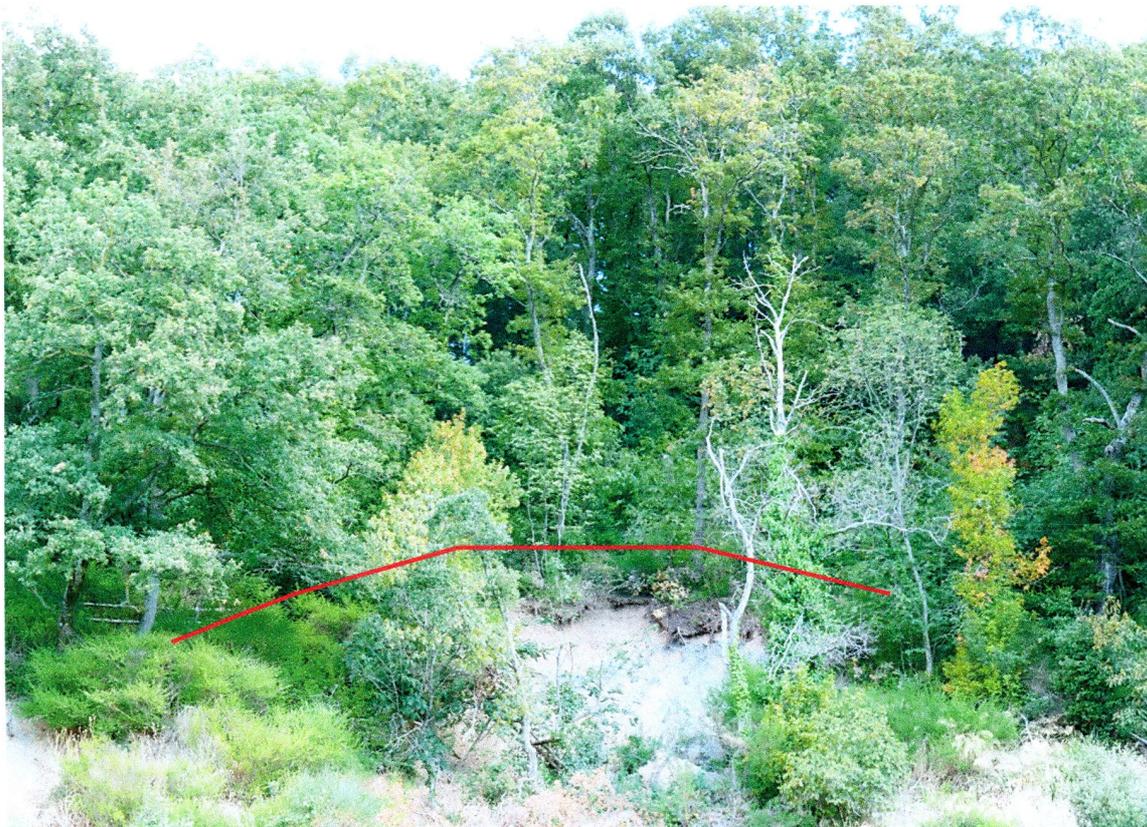
Rilievo n. 1 : margine superiore della frana a contatto con il bosco

<p><b>Quercus cerris (●)*</b></p> <p>Cytisus scoparius Fraxinus ornus Ruscus aculeatus Hedera helix Quercus ilex (plantule) Acer monspessulanum <b>Quercus cerris (●●)</b></p> <p>Hedera helix Rubia perigrina Ruscus aculeatus Acer monspessulanum Fraxinus ornus Rhamnus alaternus Cytisus scoparius</p>	<p><b>Quercus cerris (●●●)</b></p> <p>Sorbus aucuparia <b>Fraxinus ornus ( con lantule)</b> Quercus cerris (plantule) Rosa sempervirens Ruscus aculeatus Hedera helix Cytisus scoparius</p>	<p>Quercus cerris (plantule) Asparagus acutifolius Quercus ilex Cytisus scoparius Fraxinus ornus Ruscus aculeatus <b>Quercus cerris</b></p>	
<p>4.50</p>	<p>7.00</p>	<p>7.50</p>	<p>5.09</p>

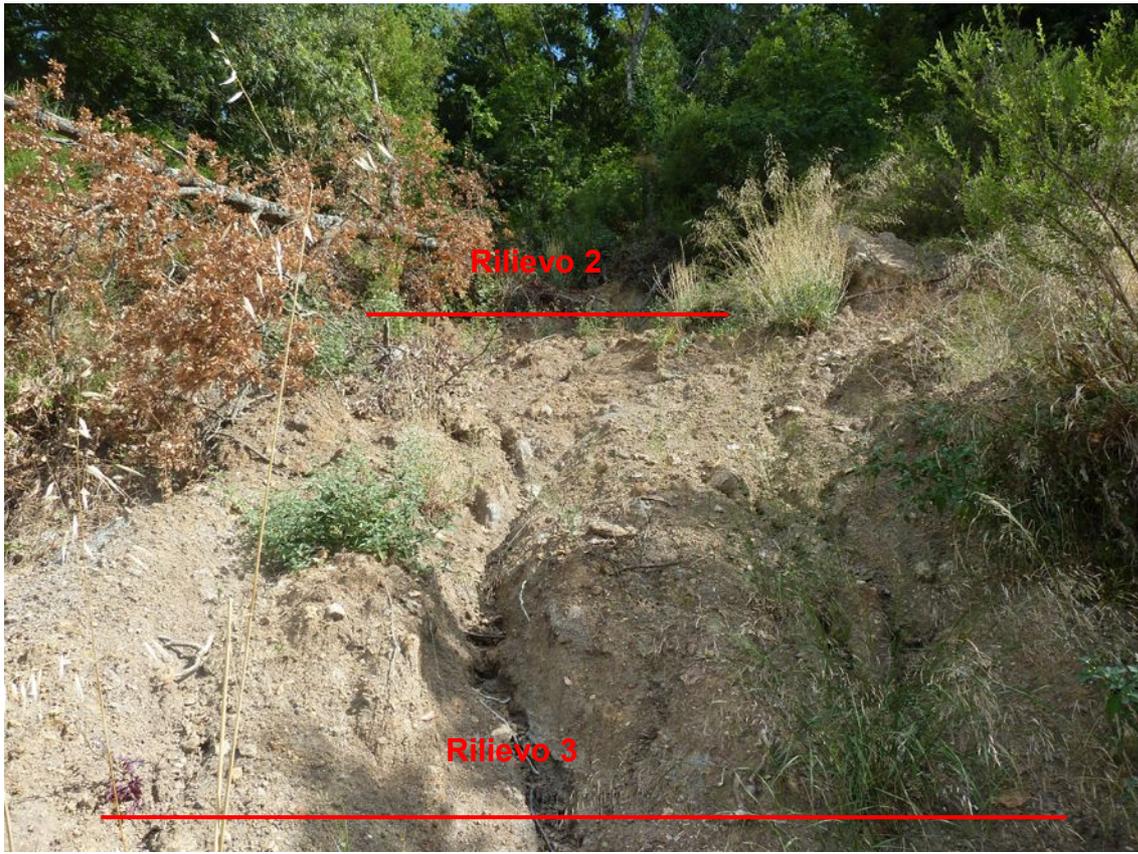
## Rilievo n. 2 - 3 : livelli intermedi della frana

I rilievi n. 2-3 si collocano nella parte intermedia della frana in corrispondenza dei crolli di alberi che si sono succeduti nel tempo. Questo fenomeno avviene una volta l'anno formando dei piccoli terrazzamenti dovuti al rivoltamento della massa di terreno aggregata dalle radici della pianta.

Il terreno così denudato presenta fenomeni di dilavamento superficiale, con ruscellamento ed incanalamento della acque meteoriche che movimento il terreno verso il basso rendendo difficile l'attecchimento spontaneo di una vegetazione pioniera che potrebbe in qualche modo arginare i fenomeni erosivi.

Pur con qualche difficoltà, nei due transetti allestiti in situ allo scopo di censire la vegetazione presente, è stato possibile rilevare la presenza di terofite annuali appartenenti alla famiglie delle Asteraceae e alcuni individui di erba morella (*Solanum nigrum*). Più significativa è la presenza di nuclei spontanei di miglio multifloro (*Piptatherum miliaceum*), graminacea caratterizzata da un abbondante apparato radicale in grado di colonizzare terreni poveri e svolgere una buona azione stabilizzante.

Ai margini della frana si sviluppano abbondantemente arbusti di (*Cytisus scoparius*) favoriti dalla mancata copertura arborea dovuta al crollo degli alberi di cerro (*Quercus cerris*).

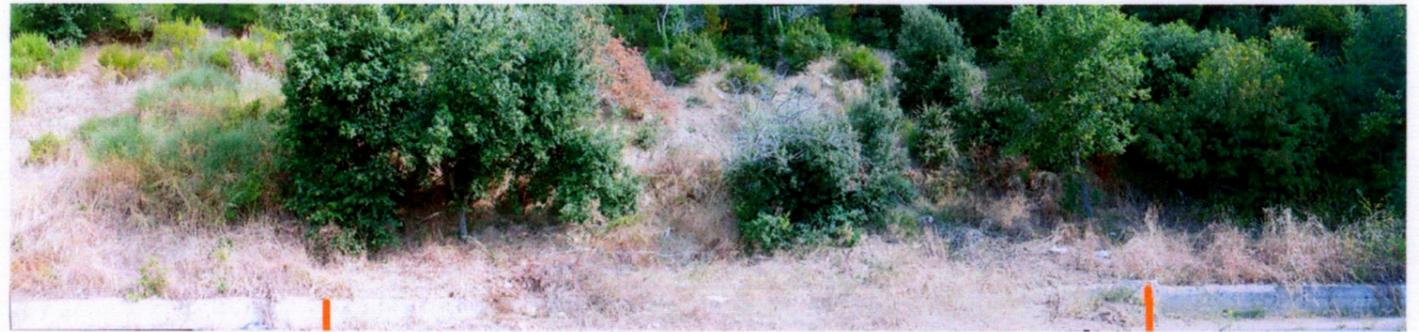
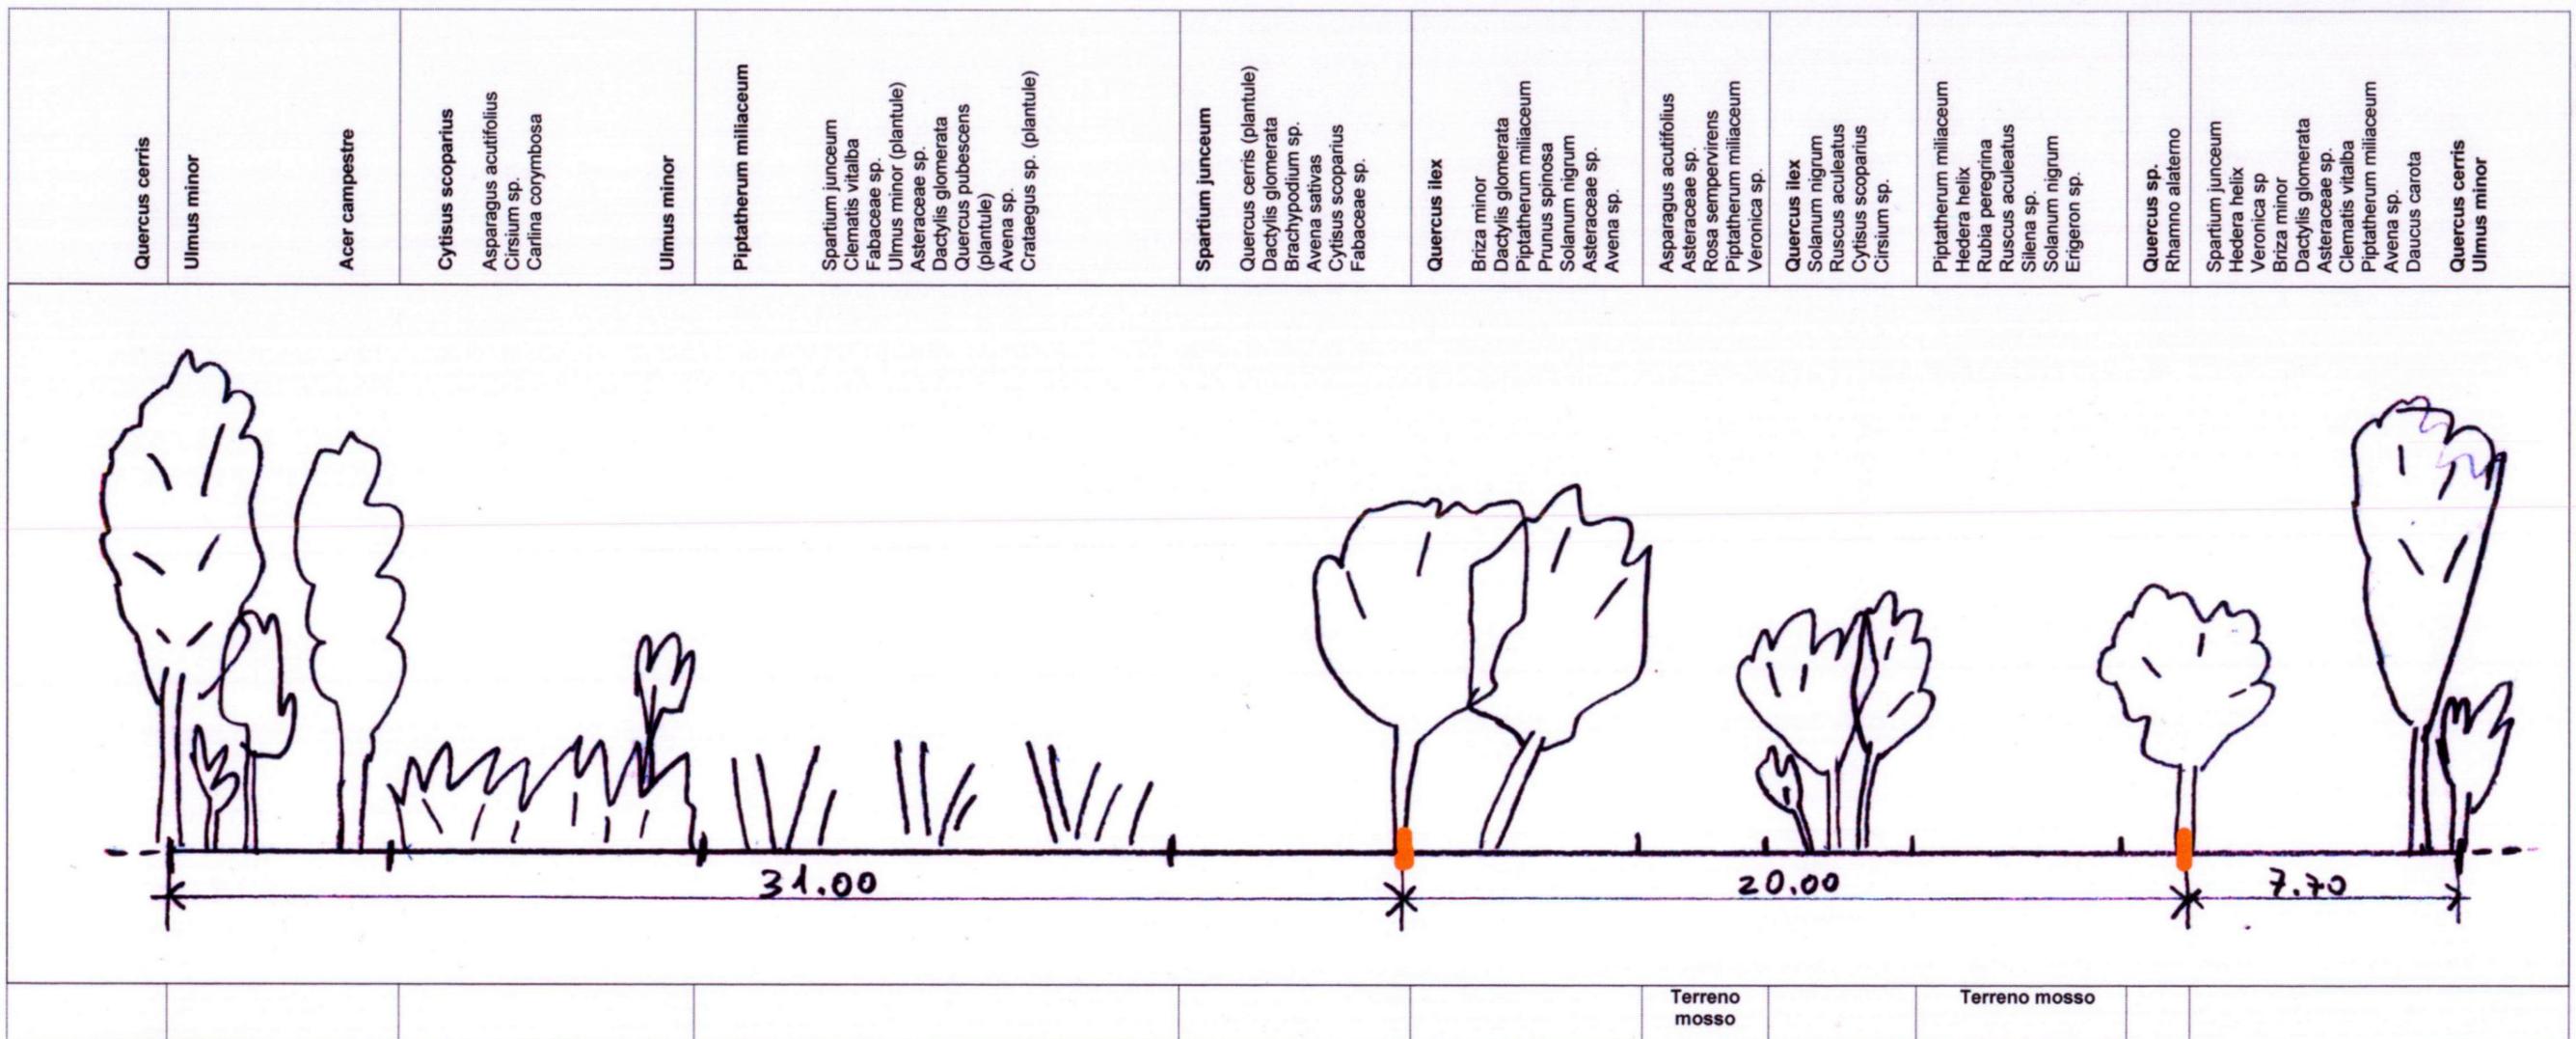
Rilievo n. 4 : margine inferiore della frana a contatto con la strada

All'interno dell'area percorsa dalla frana, invece, il suolo si presenta in massima parte ancora denudato, con tronchi caduti e ceppaie rovesciate, anche se buona parte del materiale legnoso trascinato a valle è stato comunque rimosso (residui di legname tagliato al suolo).

Quello che preme sottolineare per tale area, invece, è la presenza pur sporadica del leccio. La presenza di tale specie quale superstite del passaggio della frana, documentata nei rilievi del transetto effettuato al piede della frana, e il suo buono stato, è, a parere degli scriventi, da ascrivere a più fattori concorrenti. Anche nella zona contermina il leccio è presente perlopiù allo stato arbustivo o arboreo nello strato dominato, dunque si è in presenza di individui di calibro e altezza decisamente inferiori ai soggetti prima descritti. Questi individui, ben ancorati, riescono a sopravvivere su uno strato di terreno assottigliatosi e risultano sottoposti ad un maggiore irraggiamento, per lo sradicamento delle altre piante, su un versante già di per sé piuttosto esposto alla radiazione solare; anzi, nell'ambito della vegetazione arborea residua, questi esemplari sembrano beneficiare di un vantaggio competitivo. Il leccio, specie spiccatamente termofila, deve tale sua attitudine ad un apparato radicale espanso, ben ramificato, e ben ancorato al suolo ed al sottosuolo.

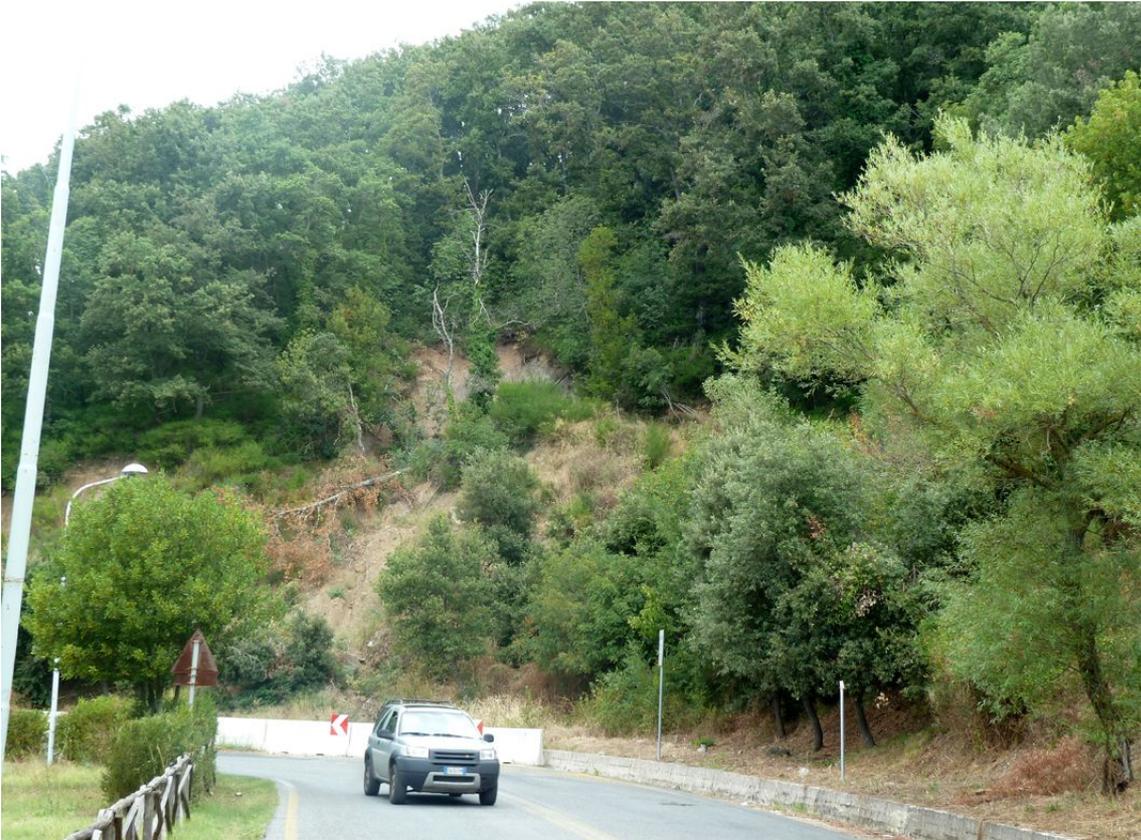
Vista laterale della frana

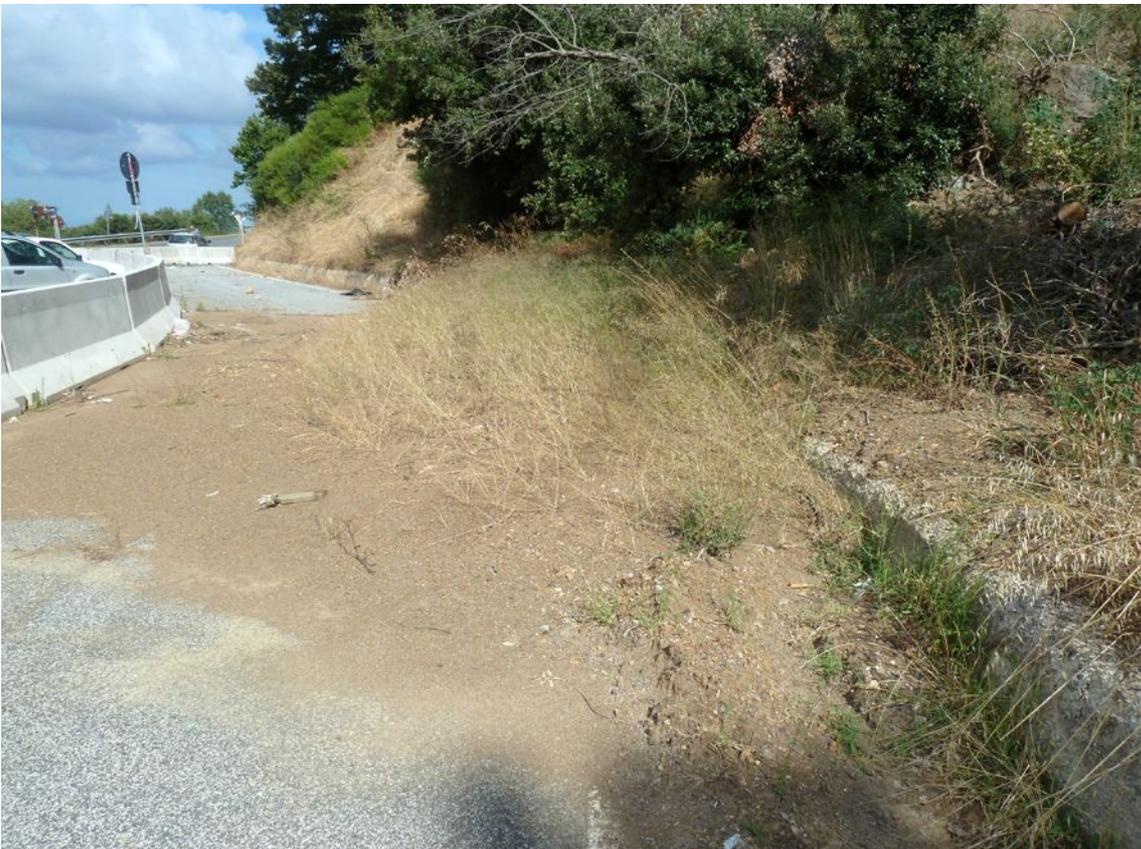
Effetti di accumulo di terreno sul tracciato stradale

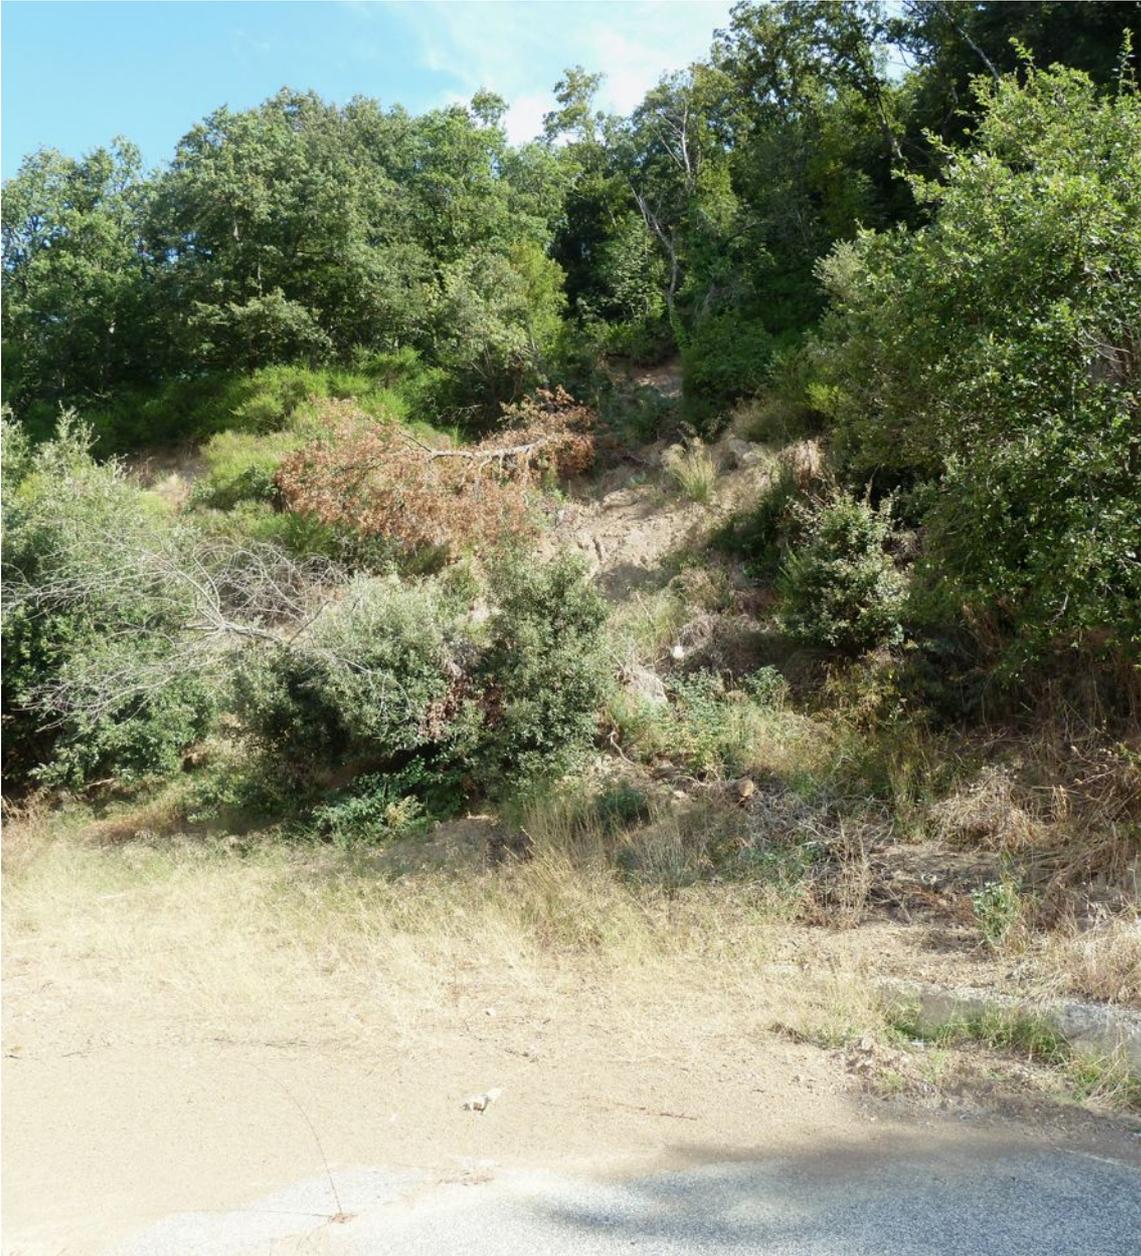
**Vista panoramica della frana**

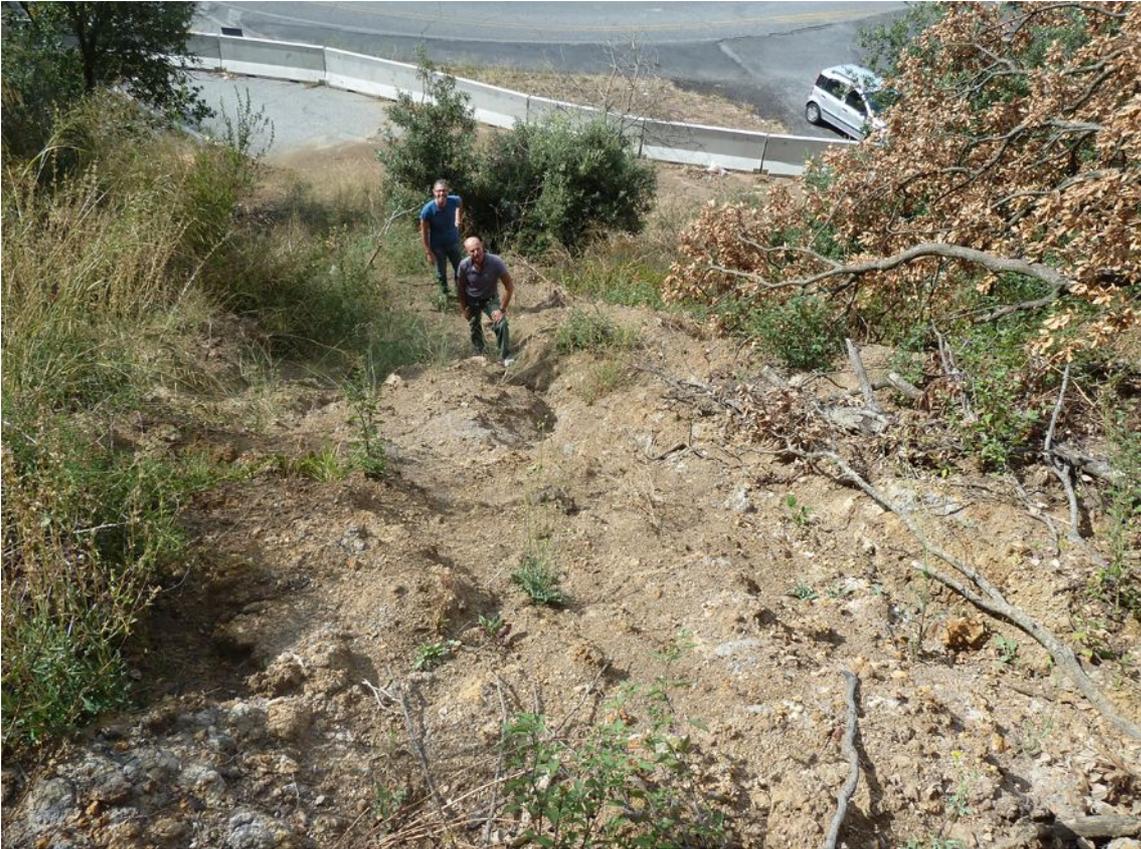
Vista dall'alto
